Transfixión de cráneo mortal por varilla de hierro propulsada por máquina cortadora de pasto

Mortal cranial transfixion caused by an iron rod propelled by a grass mower

Dr. Augusto Soiza Larrosa ^a

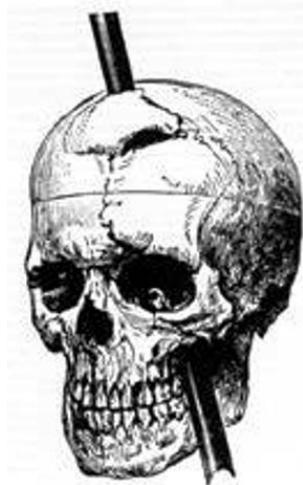
El Dr. Harlow lo describió así: *“Front and lateral view of the cranium, representing the direction in which the iron traversed its cavity; the present appearance of the line of fracture, and also the large anterior fragment of the frontal bone, which was entirely detached, replaced and partially re-united”*.

Figura 3. Diagrama con la trayectoria de la barra de hierro en el cráneo de Phineas Gage, según John Martin Harlow (Boston, 1869), médico que lo asistió. Disponible en: <https://neurophilosophy.files.wordpress.com/2006/12/harlowbmsj1860.pdf>

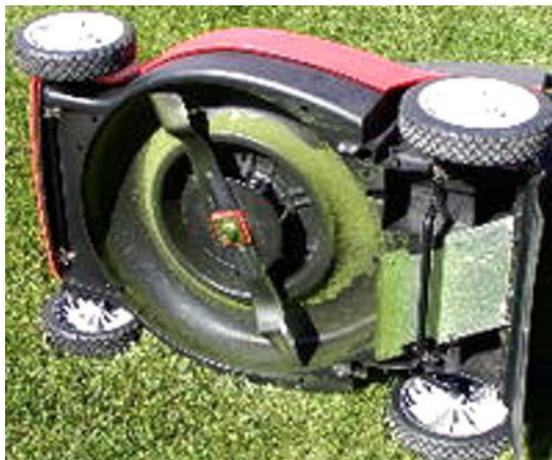
Figura 7. Máquina cortadora de pasto. En su base tiene cuchillas que en su rotación seccionan el pasto, y eventualmente proyectan materiales potencialmente contundentes que se encuentran en el suelo.

La víctima objeto de nuestra presentación murió por las consecuencias de la transfixión de su cráneo por el trozo de hierro impulsado por la máquina cortadora de pasto (figura 7). La masa de

Los objetos tomados por las cuchillas de una máquina que giran a miles de revoluciones por minuto (hasta 3000/minuto), pueden ser impulsados a una velocidad estimada (según los modelos) en 200 a 232 millas/hora (322 a 373 km/hora = 193 a 223 m/seg) (7,8). A tal velocidad la capacidad para causar lesio-

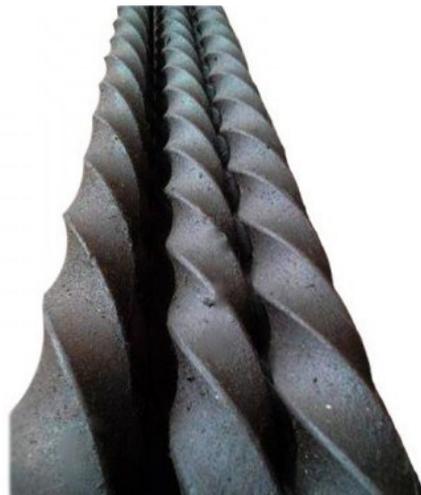
Figura 8. Fragmento de varilla de hierro entorchado, verosímilmente similar al que causó la lesión del paciente de esta presentación.

ese fragmento de hierro (figura 8) no es conocida, lo que impide calcular su velocidad inicial y su energía cinética. Pero el resultado producido excede estas precisiones y muestra el real peligro de los objetos proyectados por las aspas de las máquinas-corta césped. La proyección de objetos contundentes ocultos en la vegetación del suelo no es infrecuente con estas máquinas. Esto es debido a que la máquina tiene una o varias cuchillas rotatorias que seccionan el pasto y lo proyectan hacia atrás o al costado donde es recogido en una bolsa. Si se ha removido el saco o no lo tiene el objeto contundente puede proyectarse a distancia. Los manuales recomiendan que previo al pasaje de la máquina se retire todo objeto del suelo capaz de ser proyectado, y el operador sea provisto de medidas de protección (casco cefálico, lentes de seguridad, guantes, pierneras). Y que en el área de operación *no existan personas ni animales que puedan ser alcanzados*.
